**RIACHO DAS PORTEIRAS: Qualidade da água, indicadores
limnológicos e sua relação com elementos do saneamento em
Petrolina, PE**

Trabalho apresentado na Universidade Federal do
Vale do São Francisco – UNIVASF, Campus
Ciências Agrárias , como requisito para obtenção
do título de Bacharel de Ciências biológicas.

O estudo foi desenvolvido em cinco pontos, denominados como P1, P2, P3, P4 e P5, do riacho das Porteiras, tributário do rio São Francisco, inserido em Petrolina-PE, município da mesorregião São Francisco Pernambucano e componente da Região Administrativa de Desenvolvimento Integrado (RIDE) Petrolina, PE-Juazeiro, BA. A área de drenagem do riacho corresponde a 107, 12 km² com localização entre as longitudes -40°36.000' e -40°30.000' e entre as latitudes -9°21.600' e -9°15.600', conforme a Figura 1.

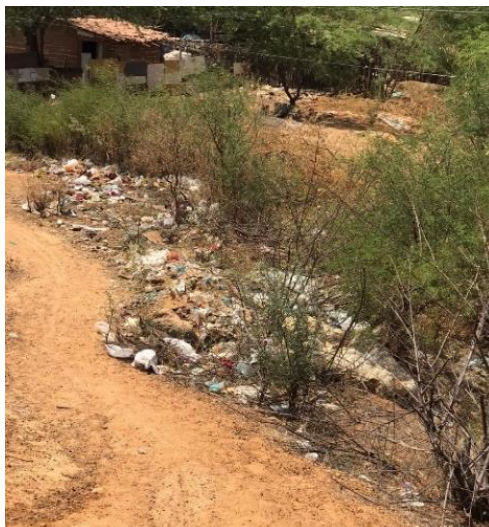
Figura 5 – Resíduos sólidos próximo às margens do P2 do riacho das Porteiras.

Devido as residências próximas ao riacho no ponto 2, há uma quantidade elevada de resíduos sólidos depositadas perto das margens, a aproximadamente 4 metros de distância, participando na degradação da qualidade hídrica, conforme a Figura 5.

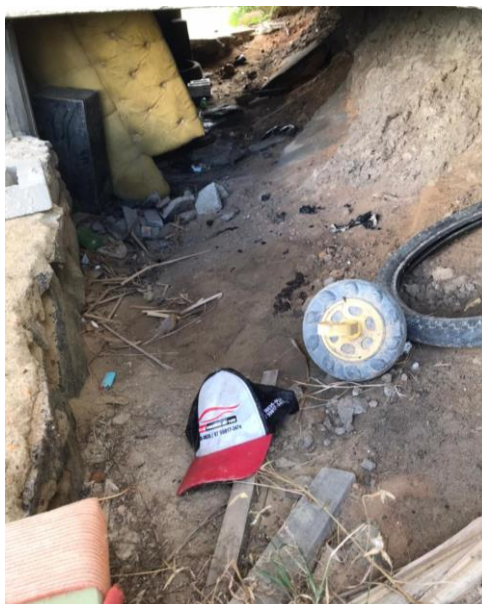
Figura 6– Elementos externos presente no P3 do riacho das Porteiras.

No ponto 3 há elementos externos próximo ao leito, como colchão, chapéu, entre outros itens que representam vestígios de alguém morando nessa localidade (Figura 6).

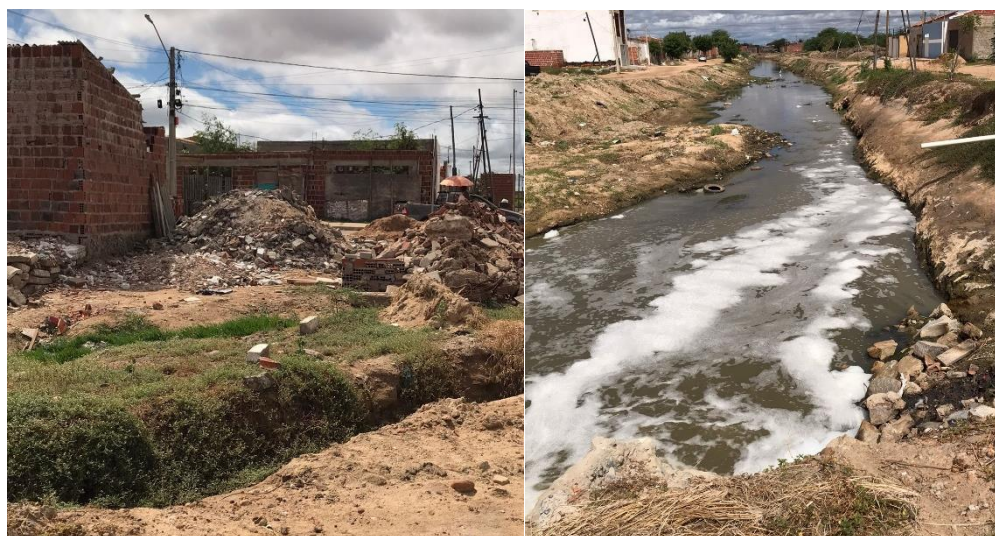
Figura 7—Presença de entulho e resíduos no entorno do P5 com supressão de vegetação nas margens.

O ponto 4 demonstra menor pontuação, visto que demarcou presença para a maioria das características: odor, resíduos sólidos, materiais em suspensão, trecho retificado, erosão e elementos externos, ausência de vegetação ciliar e interconexão

com a rede de esgoto, o classificando como um ambiente altamente impactado. Este ponto apresentou vários agravantes como deposição de entulhos e resíduos próximo às margens e resíduos no leito, interconexão indevida com esgotos com presença de tubulações, desmatamento da vegetação ripária (Figura 7). No entorno do riacho, há casas e estabelecimentos comerciais, como lanchonete e borracharia.

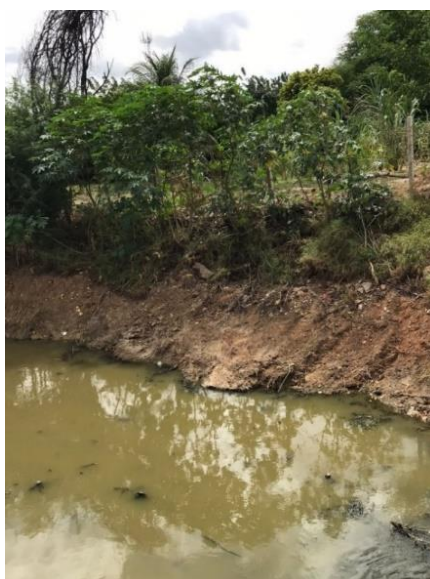
Figura 8–Margens desmoronadas como sinal de erosão no P5.

Os pontos 4 e 5 exibiram remoção da mata ciliar. O ponto 5 tem o somatório de 30 pontos para características da água e 20 para as margens. O ponto 5 apresenta margens desmoronadas com plantação ao lado (Figura 8). Em todos os pontos foi registrado a presença de erosão com retificação dos trechos.

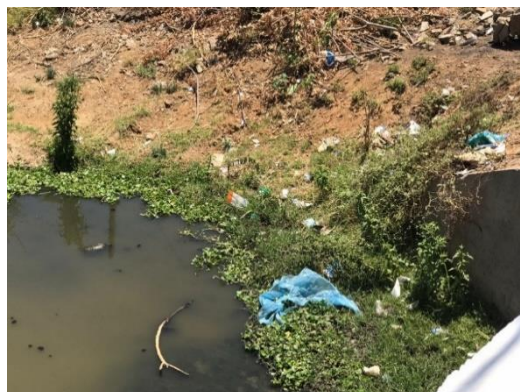
Figura 9– Resíduos sólidos no P5 do riacho das Porteiras durante a terceira coleta.

O diagnóstico exibido na terceira coleta apresenta uma melhoria referente à todas as campanhas, pois apenas um ponto (P4) mostra-se altamente impactado com os demais pontos afetados de modo intermediário, o P1 e P2, atingem as maiores pontuações de todas as coletas. O P3 e P5, exibem a mesma pontuação da primeira coleta e o P4 da segunda coleta. Contudo, apesar do aumento no somatório, nenhum ponto amostral demonstrou estado de preservação (78 pontos), sendo P1, o que mais chegou próximo dessa pontuação. O ponto 5 apresentou maior quantidade de resíduos sólidos comparado as coletas anteriores (Figura 9). A erosão presente em todos os pontos inclui sinais como margens desmoronadas e solo exposto. Além disso, nenhum ponto exibiu óleos e graxas durante as coletas realizadas.

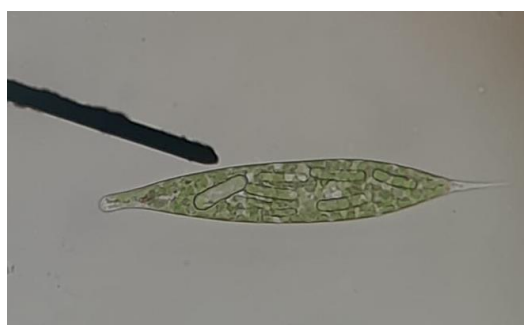
Figura 20– *Lepocinclis* sp. presente na lagoa de estabilização.

Ademais, foi analisado a comunidade fitoplanctônica presente nos pontos 2 e 3 do riacho, como também na lagoa e sistema, com o intuito de verificar se os grupos eram os mesmos. O ponto 2 apresentou o gênero *Lepocinclis* (Figura 20), ele está presente em águas poluídas, ricas em matéria orgânica e nutrientes, sendo frequente em lagoas de estabilização (Branco, 1986).

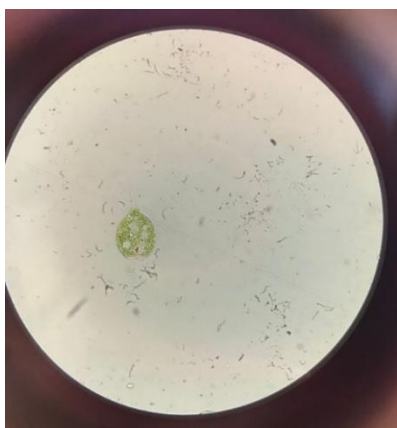
Figura 22–*Phacus sp.* no P3.

O ponto 3 mostrou a presença de *Phacus sp.* (Figura 22) e o sistema do bairro Antônio Cassimiro, exibiu o gênero *Lepocinclis sp.* na primeira coleta (Figura 23).

Euglena sp. e *Phacus* sp. são descritos na literatura como resistentes a degradação e bioindicadoras de poluição (Bastos et al., 2006; Hobold, 2007; Freitas,
